Die Katharinenkapelle

zu Vergangenheit, Gegenwart und Zukunft eines Landauer Baudenkmals

Kurzer historischer Rückblick – die Geschichte der Katharinenkapelle

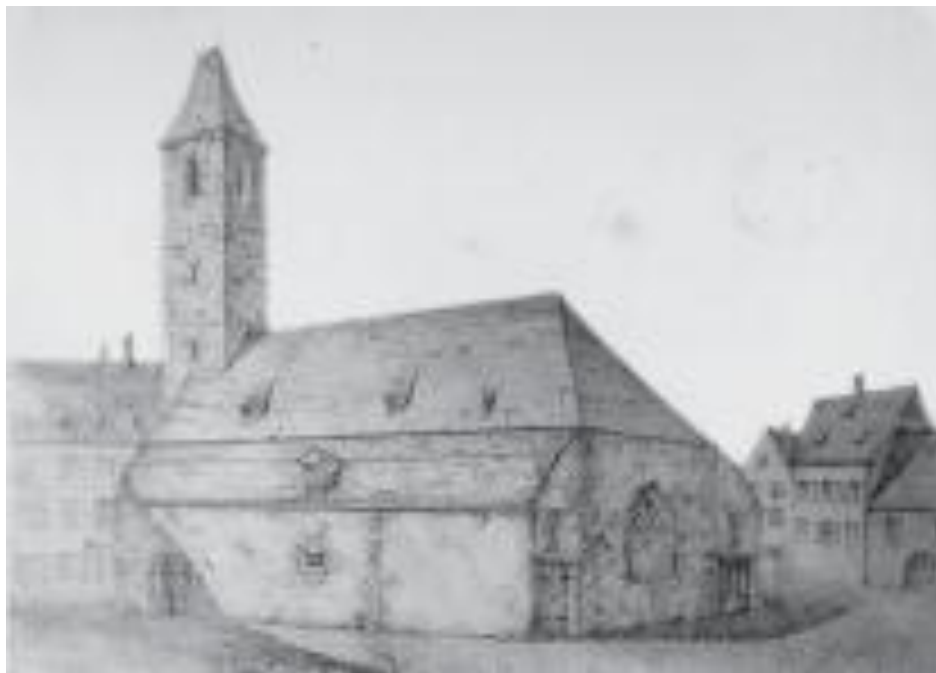
Bild 1: Die Zeichnung des Bauschaffners Mayer (vor 1849) zeigt die Kirche vom Südosten mit den Remisen zu beiden Seiten des Chors und den um 1850 abgerissenen Turm.¹

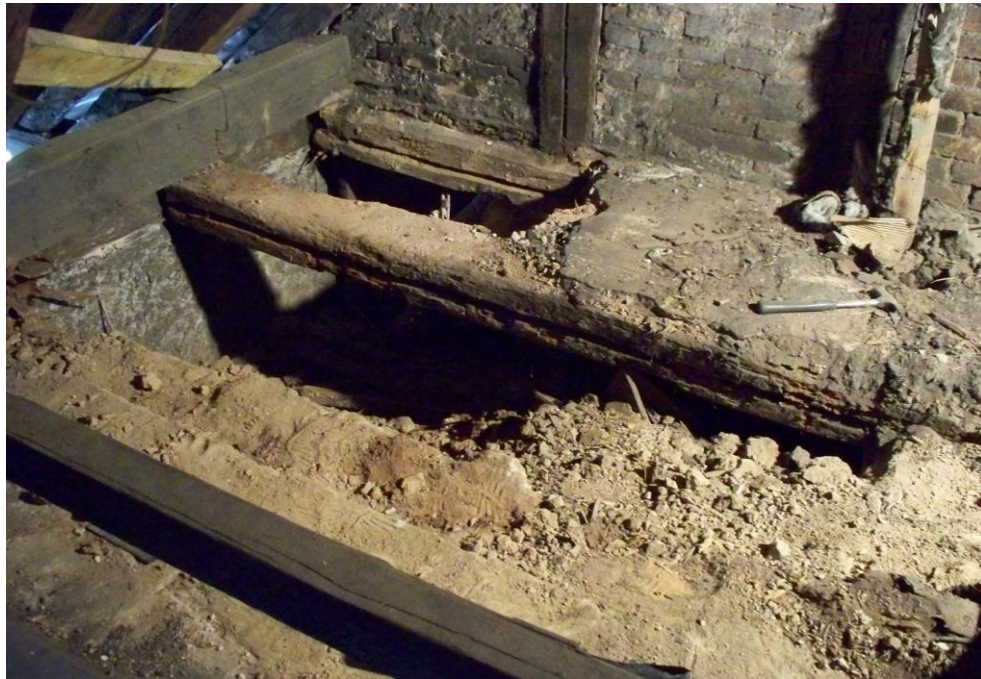
Bild 3: Geöffneter Fußboden der Wohnung oberhalb des Chorraums, Blick in das Chorgewölbe begrenzt durch den Schutt

Das Gewölbe, das seit der Entfernung der Remise in den 60er Jahren des letzten Jahrhunderts kein Gegenlager mehr hatte, drückte nach außen. Nach der Entfernung des Außenputzes wurden die Schäden augenfällig. Nachdem über 47 Tonnen Schutt und Mauerwerk entfernt worden waren, fand sich über dem Gewölbe verputztes Mauerwerk an den Umfassungswänden. Diese überraschende Entdeckung bedeutet, dass der Chor ursprünglich flach gedeckt war. Das Gewölbe wurde erst später eingezogen.

Bei den Außensanierungsarbeiten in den Jahren 2007 – 2010 wurde auch der Chorraum grundlegend saniert, denn die Einbauten des 19. Jahrhunderts drückten auf das Gewölbe.

Zwischenzeitlich ist die Sanierung der Fassade nach einer dreijährigen Bautätigkeit beendet. Der alte Industrieputz wurde abgenommen und ist durch den gewünschten „Maßanzug“ ersetzt worden. Der Raum über dem Chor wurde entkernt und mit einer Eisenkonstruktion ausgesteift und gesichert. Mehr als 47 t Schutt wurden entsorgt. Das Dach samt Dachreiter wurde saniert bzw. erneuert, da große Teile der Holzkonstruktionen durch Hausbockbefall in ihrer Stabilität grundlegend beeinträchtigt waren. . Das Gewölbe wurde durch drei Strebepfeiler gesichert. Das Kreuz mit Kugel wurde vollständig überholt und mit Blattgold gegen Witterungseinflüsse geschützt. Fenster und Gauben wurden ebenfalls saniert.

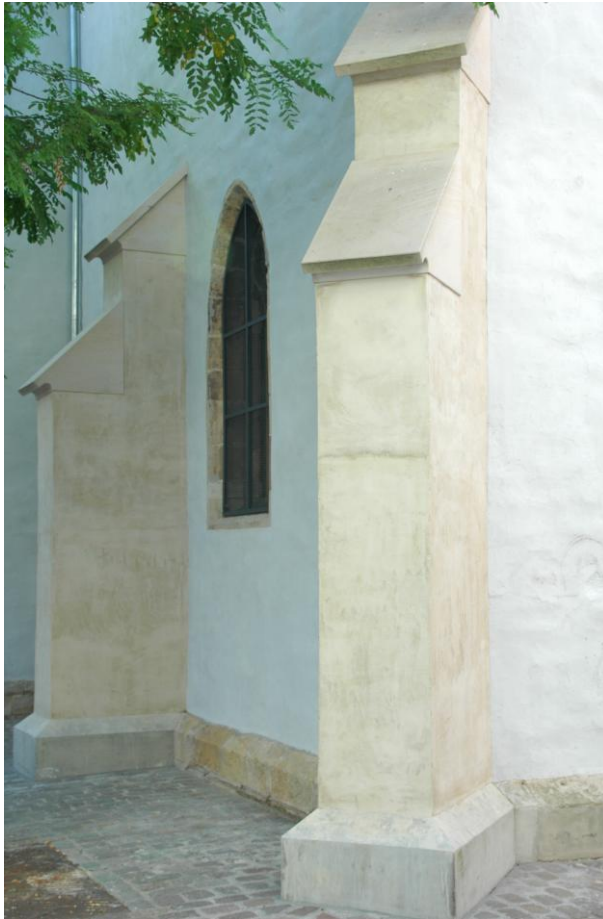
Bei den Außenarbeiten wurde an der Südwand das Fundament eines alten Strebepfeilers gefunden. Auf diesem Fundament wurde der neue Strebepfeiler an der Südwand errichtet. Die beiden Eckpfeiler am Chor wurden zusätzlich angebaut, um das Gewölbe zu stabilisieren. Ob es früher entsprechende Pfeiler am gleichen Ort gegeben hat, konnte nicht mehr geklärt werden, denn als im letzten Jahrhundert die Kanalisation entlang der Kapelle verlegt wurde, verschwanden auch mögliche Reste.

Bild 4: Moderne Strebe Pfeiler auf mittelalterlichen Fundamenten an der Südwand des Chors

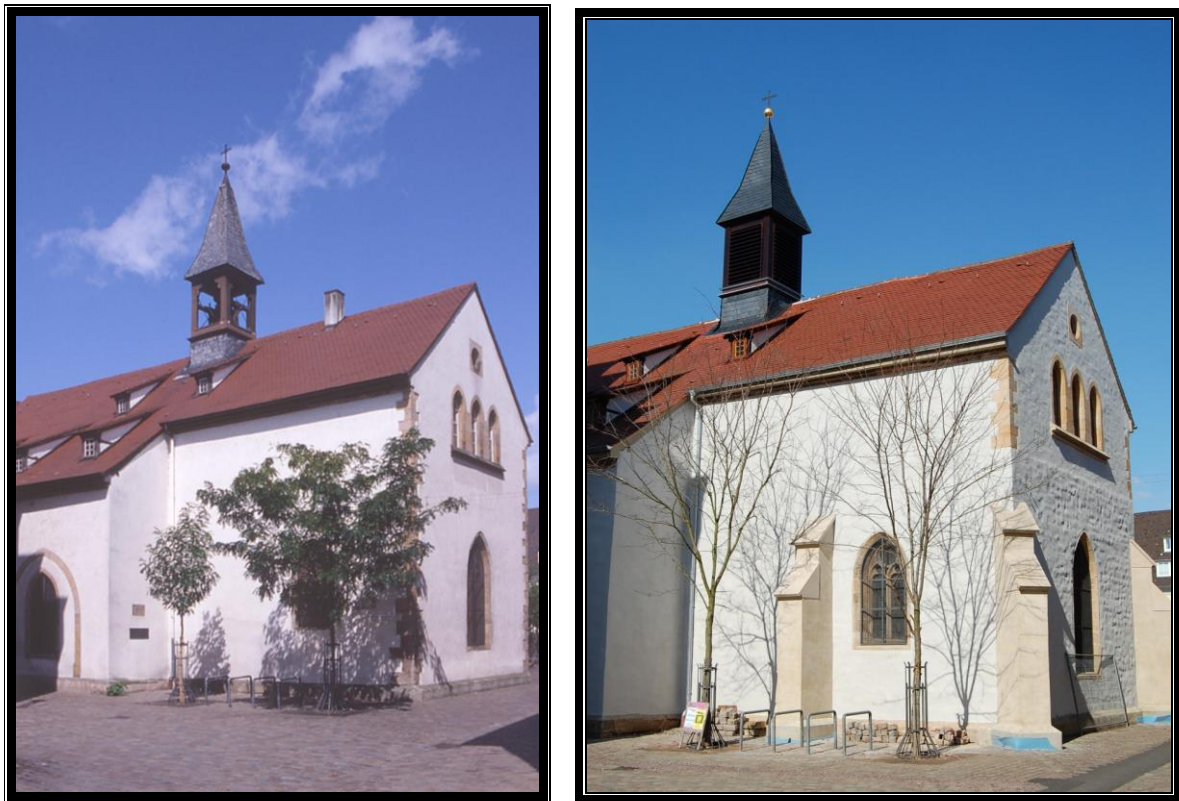
Bild 12: Links die Kapelle vor und rechts nach der Außensanierung mit den drei neuen Strebepfeilern, dem neuen Putz, der das alte Gemäuer betont, dem generalsanierten Dach mit neuem Dachreiter und vergoldetem Kreuz
