Die Katharinenkapelle

zu Vergangenheit, Gegenwart und Zukunft eines Landauer Baudenkmals

Die Katharinenkapelle nach Außenrenovierung 2007 - 2010

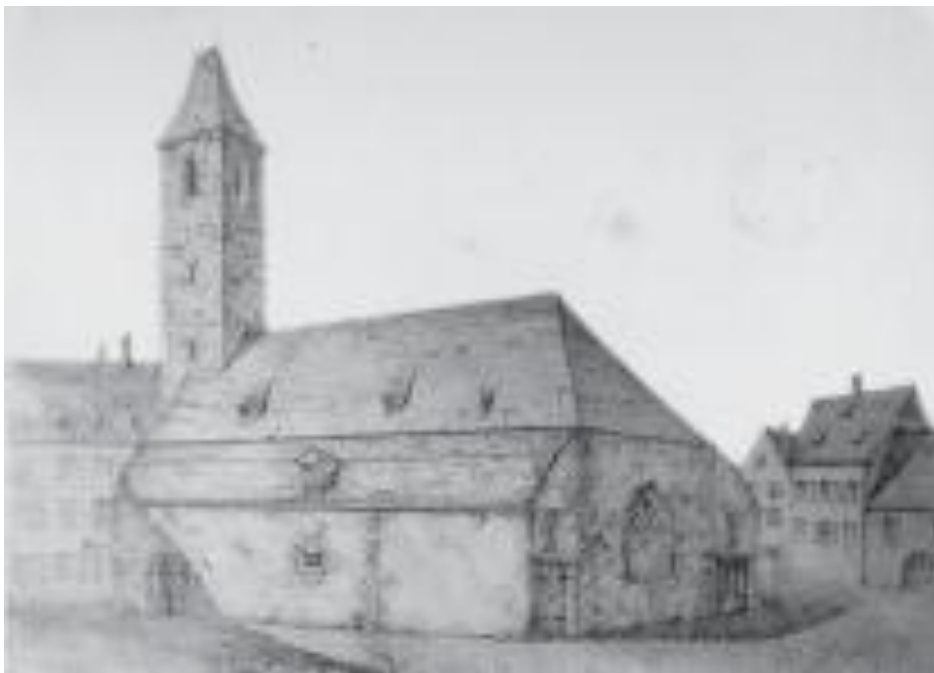
Bild 1: Die Zeichnung des Bauschaffners Mayer (vor 1849) zeigt die Kirche vom Südosten mit den Remisen zu beiden Seiten des Chors und den um 1850 abgerissenen Turm.¹

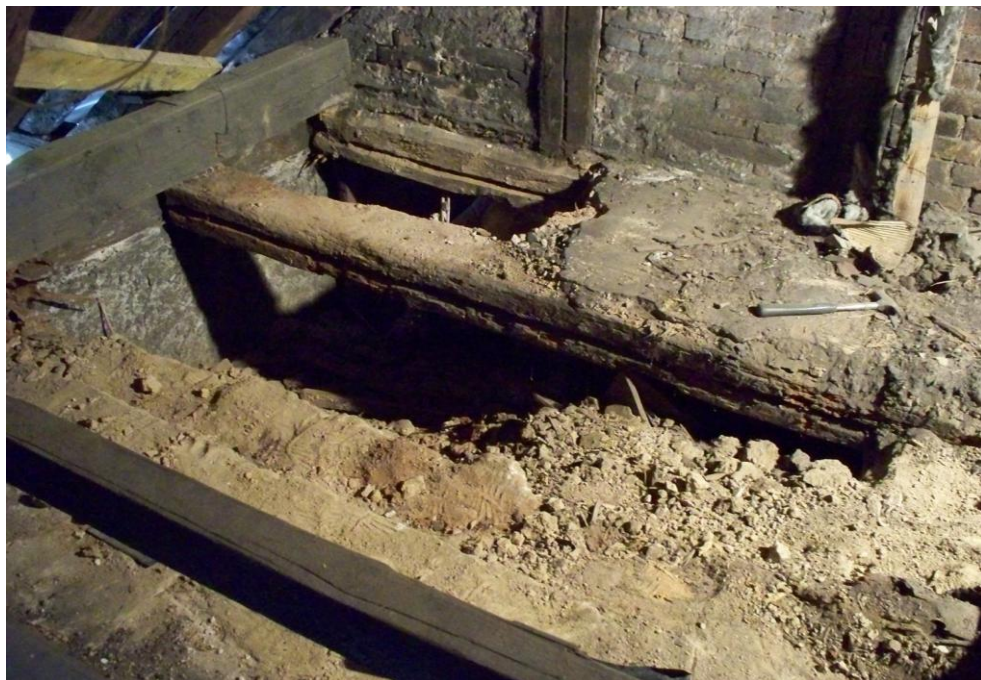
Bild 3: Geöffneter Fußboden der Wohnung oberhalb des Chorraums, Blick in das Chorgewölbe begrenzt durch den Schutt

Das Gewölbe, das seit der Entfernung der Remise in den 60er Jahren des letzten Jahrhunderts kein Gegenlager mehr hatte, drückte nach außen. Nach der Entfernung des Außenputzes wurden die Schäden augenfällig. Nachdem über 47 Tonnen Schutt und Mauerwerk entfernt worden waren, fand sich über dem Gewölbe verputztes Mauerwerk an den Umfassungswänden. Diese überraschende Entdeckung bedeutet, dass der Chor ursprünglich flach gedeckt war. Das Gewölbe wurde erst später eingezogen.

Zwischenzeitlich ist die Sanierung der Fassade nach einer dreijährigen Bautätigkeit beendet. Der alte Industrieputz wurde abgenommen und ist durch den gewünschten „Maßanzug“ ersetzt worden. Der Raum über dem Chor wurde entkernt und mit einer Eisenkonstruktion ausgesteift und gesichert. Mehr als 47 t Schutt wurden entsorgt. Das Dach samt Dachreiter wurde saniert bzw. erneuert, da große Teile der Holzkonstruktionen durch Hausbockbefall in ihrer Stabilität grundlegend beeinträchtigt waren. . Das Gewölbe wurde durch drei Strebepeiler gesichert. Das Kreuz mit Kugel wurde vollständig überholt und mit Blattgold gegen Witterungseinflüsse geschützt. Fenster und Gauben wurden ebenfalls saniert.

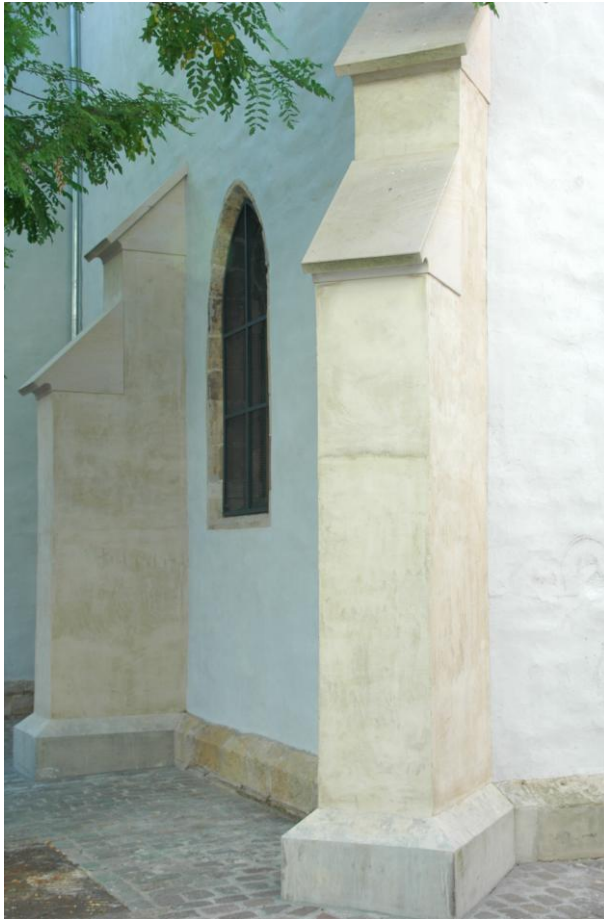
Bei den Außenarbeiten wurde an der Südwand das Fundament eines alten Strebepfeilers gefunden. Auf diesem Fundament wurde der neue Strebepfeiler an der Südwand errichtet. Die beiden Eckpfeiler am Chor wurden zusätzlich angebaut, um das Gewölbe zu stabilisieren. Ob es früher entsprechende Pfeiler am gleichen Ort gegeben hat, konnte nicht mehr geklärt werden, denn als im letzten Jahrhundert die Kanalisation entlang der Kapelle verlegt wurde, verschwanden auch mögliche Reste.

Bild 4: Moderne Strebe Pfeiler auf mittelalterlichen Fundamenten an der Südwand des Chors

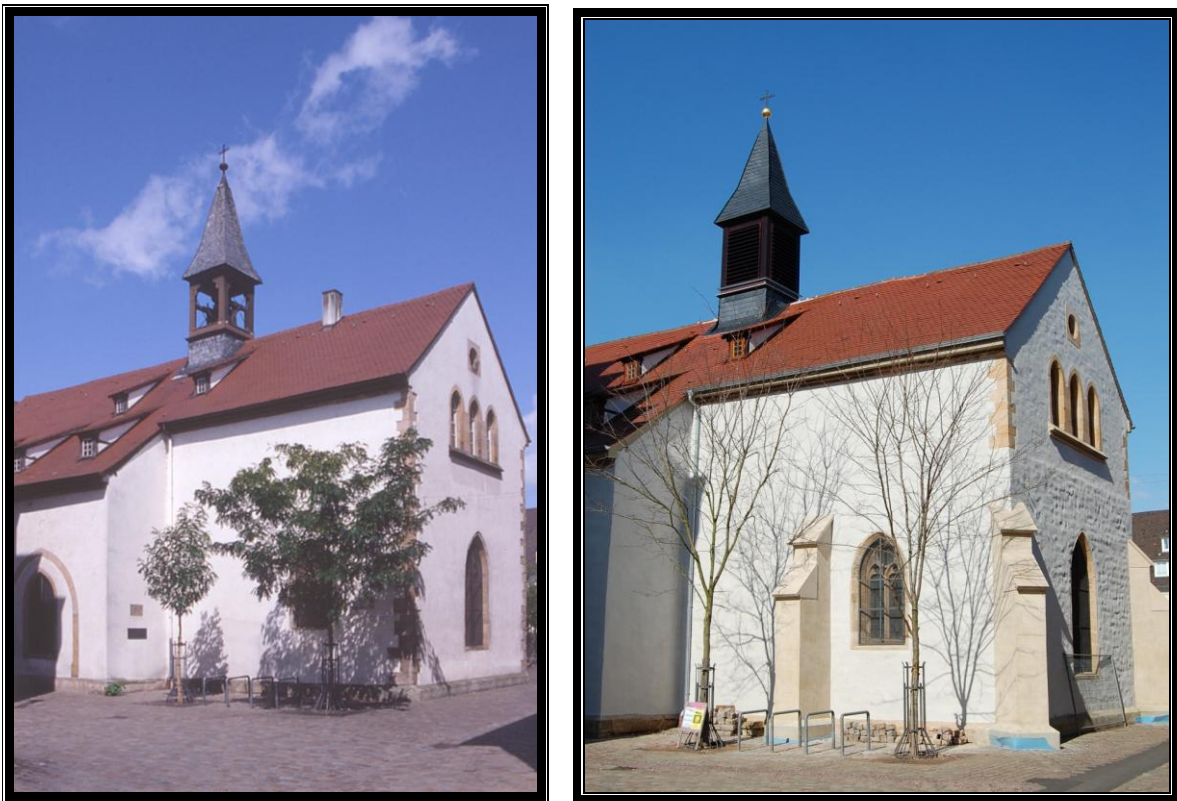
Bild 12: Links die Kapelle vor und rechts nach der Außensanierung mit den drei neuen Strebepeilern, dem neuen Putz, der das alte Gemäuer betont, dem generalsanierten Dach mit neuem Dachreiter und vergoldetem Kreuz
